## AVALIAÇÃO DA AÇÃO DE CLORETOS EM RESERVATÓRIOS DE CONCRETO ARMADO PARA DISTRIBUIÇÃO DE ÁGUA TRATADA

## 3. Estudo de caso

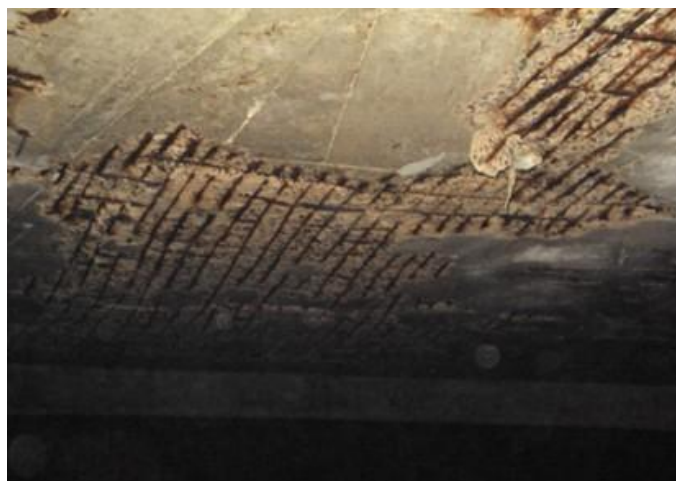
**Estrutura para reservação:** Fortemente agredida pela ação de íons cloreto, apresenta deslocamento do concreto da camada de cobrimento das armaduras na maior parte da laje de cobertura do reservatório, como apresentado na Figura 2. Nestes pontos também se observa corrosão e perda de seção das armaduras. Em alguns pontos da laje de cobertura onde a armadura está exposta. Conforme será mostrado na Figura 3, as colunas de sustentação da laje de cobertura, responsáveis também por permitir a ventilação no interior do reservatório, apresentam-se com alto grau de agressão pelos cloretos. Notadamente pode-se observar nestes elementos perda de seção do concreto e das armaduras, por rompimento de estribos detectados na inspeção visual. Foi observada a presença de algumas infiltrações na estrutura, sobretudo através de fissuras existentes na laje de fundo. Foi visualizado também, o aparecimento de eflorescências na superfície externa das paredes e da laje de fundo da estrutura para reservação, que denotam a existência de pequenas infiltrações através de fissuras, dos poros do concreto e nos pontos onde ocorreram juntas de concretagem. Vale salientar que devido a limitação dos responsáveis, não foi possível realizar ensaios, ficando a pesquisa limitada em inspeção visual, o qual não diminui a possíveis falhas encontradas na estrutura estudada.

Figura 2: Deslocamento da camada de cobrimento e corrosão de armaduras no interior da laje de cobertura do REL do SAA da cidade de Carpina denominado R-2.

Diante do conjunto de manifestações patológicas observadas e de seu avançado estado de deterioração, recomenda-se a elaboração de um plano de intervenção corretiva que contemple, no mínimo: a remoção do concreto contaminado e deslocado; o tratamento das armaduras expostas por meio de limpeza mecânica e aplicação de inibidores de corrosão ou passivadores específicos; e a recomposição das seções afetadas com argamassas de reparo estruturais, compatíveis com o substrato. Sugere-se ainda a aplicação de sistema de impermeabilização interno, com produtos tecnicamente compatíveis com água potável, visando minimizar a percolação de água e, conseqüentemente, o avanço da deterioração. A adoção de um plano de manutenção preventiva periódica também se mostra essencial para o monitoramento do desempenho da estrutura e o prolongamento de sua vida útil.

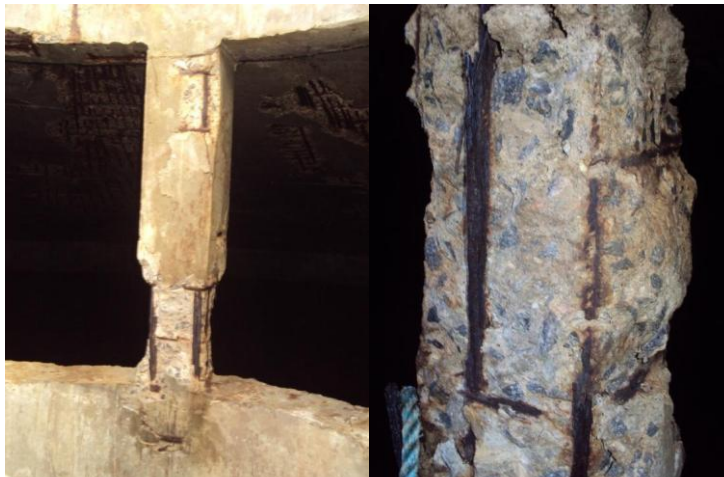
**Superestrutura:** Apresenta sinais de corrosão das armaduras, com indesejável exposição das barras de aço ao ambiente externo, decorrente de sua expansão, da fissuração e do deslocamento da camada de cobrimento, especialmente na superfície externa da laje de fundo (sobretudo em sua borda), nas vigas de sustentação, nos pilares e nas vigas em anel do reservatório.

Figura 3: Corrosão das armaduras dos pilares de sustentação da laje de cobertura do REL do SAA da cidade de Carpina denominado R-2
