## ESTADO DE CONSERVAÇÃO DAS MARQUISES EM CONCRETO ARMADO NA REGIÃO CENTRAL DE CURITIBA/PR: ESTUDO DE CASO DA ALAMEDA DOUTOR MURICY

Cordeiro, Julia de Britto <sup>1</sup>; Hoffmann, Ramon Luth <sup>2</sup>; Lechenakoski, Elayne Daniele <sup>3</sup>; Santos, Joao Pedro dos <sup>4</sup>; Strazza, Grasielly Dias <sup>5</sup>; Kudlanvec Junior, Vitor Lorival <sup>6</sup>

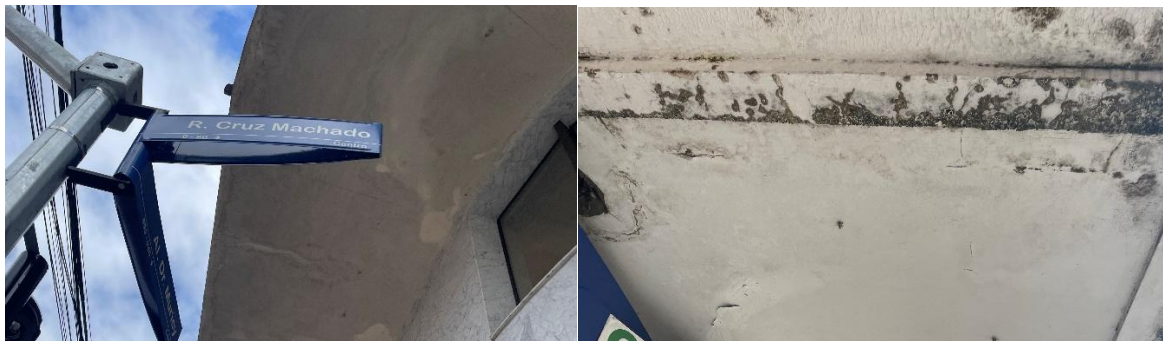
Como neste estudo a observação foi limitada à face inferior da marquise, a presença de manchas é um indicativo da presença de agentes agressivos que penetraram pela face superior em idades anteriores. A figura 6 apresenta exemplos de marquise em condição intermediária e crítica.

Figura 6: Exemplo de marquise em condição intermediária (esq.) e em condição crítica (dir.)

As marquises com indícios de corrosão em fase sem deslocamento do concreto de cobertura foram classificadas em melhor situação daquelas onde já houve ruptura da camada protetiva. Neste caso, a situação crítica se justifica, pois, a pressão gerada pela formação do produto da corrosão ( $\text{Fe}_2\text{O}_3$ ) indica a perda de seção transversal das armaduras [8]. Dessa forma, é necessária a intervenção de recuperação a curto prazo para recuperar a capacidade resistente das armaduras corroídas.

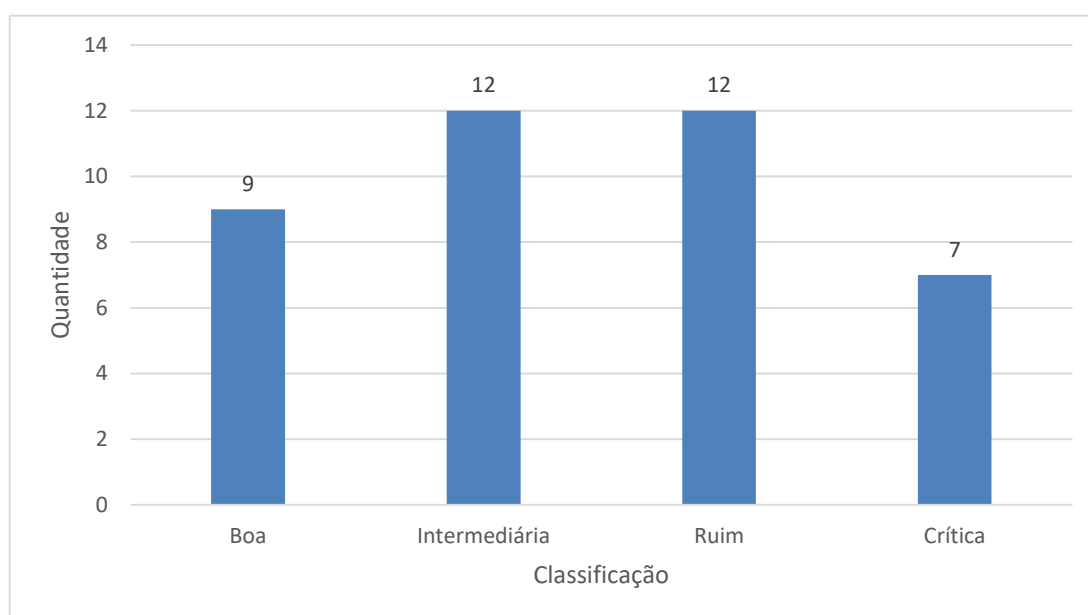
A partir do levantamento realizado, identificou-se que a alameda Doutor Muricy conta com 40 marquises em concreto armado, em forma de laje em balanço com apoio engastado, sendo que o perfil de condições de conservação destas estruturas está apresentado na figura 7.

Figura 7: Perfil de classificação das marquises da alameda Doutor Muricy quanto ao seu estado de conservação

Dentre os principais problemas encontrados estão a incidência de manchas de umidade, oriundas da má conservação da impermeabilização da face superior da marquise, corrosão das armaduras e infiltração por passagem de tubo de drenagem mal executado. Também, em algumas situações foi notado presença de estalactite, evidenciando o carregamento de portlandita pela umidade passante nos poros do concreto.

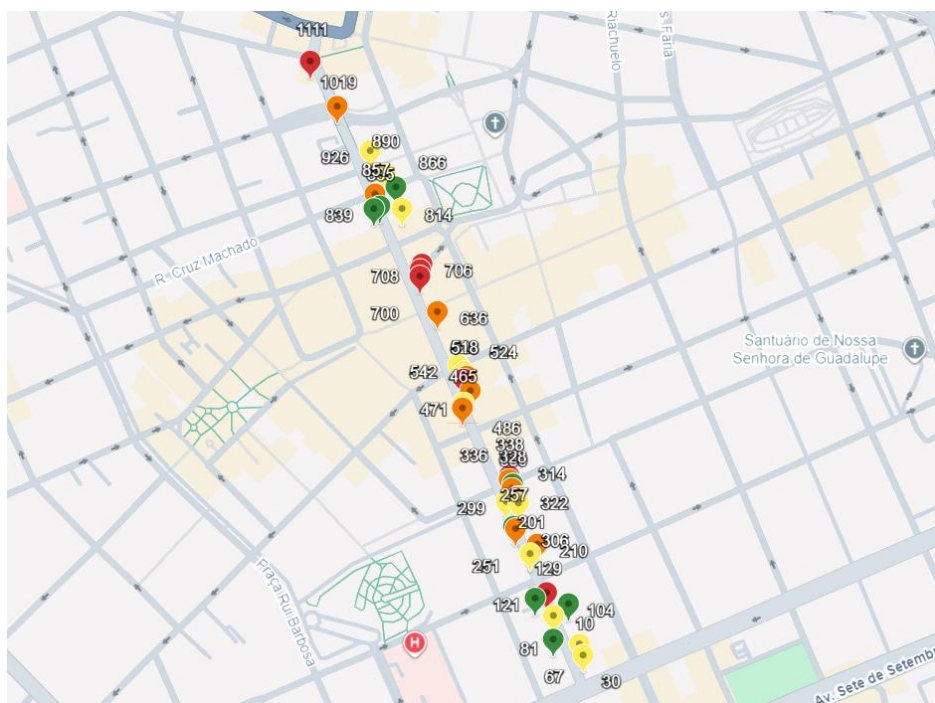
Figura 8: Distribuição das marquises avaliadas ao longo da alameda Doutor Muricy, de acordo com sua classificação

A partir desta imagem, nota-se que não há um comportamento bem definido de incidência de cada tipo de classificação de marquise em regiões específicas, evidenciando que a manutenção das estruturas é tratada de forma particular por cada proprietário ou responsável pelo imóvel. De toda forma, observa-se que nas quatro quadras centrais da alameda, não há incidência de marquises em bom estado (pontos verdes). Esse fato pode estar ligado à dinâmica de ocupação da região, onde as edificações mais antigas se localizam nestas quadras, portanto, com a vida útil mais avançada que as edificações nas quadras periféricas.
