## INSPEÇÃO EM ESTAÇÃO DE TRATAMENTO DE ESGOTO: ESTUDO DE CASO DE DETERIORAÇÃO DO CONCRETO ARMADO

**Resumo:** A exposição severa a compostos de enxofre em estruturas de concreto de estações de tratamento de esgoto (ETEs) pode ocasionar danos significativos ao longo do tempo. Este trabalho teve como foco a inspeção de um reator UASB em Curitiba/PR, com o objetivo de diagnosticar a degradação do concreto armado após aproximadamente 23 anos de serviço. Foram realizados ensaios de resistência à compressão, difração de raios-X (DRX) e medições da profundidade de perda de cobrimento por descamação. Os resultados indicaram redução da resistência mecânica em relação a inspeções anteriores, e os difratogramas revelaram a presença de produtos típicos do ataque por ácido sulfúrico biogênico, como etringita e gipsita, além da completa ausência de portlandita. A taxa de perda por descamação variou entre 0,066 e 0,10 mm/mês, sugerindo que uma possível pintura protetiva pode ter retardado o avanço da deterioração. Concluiu-se que estruturas inseridas em ambientes de elevada agressividade, como as ETEs, devem passar por inspeções periódicas e ser projetadas com critérios rigorosos de durabilidade

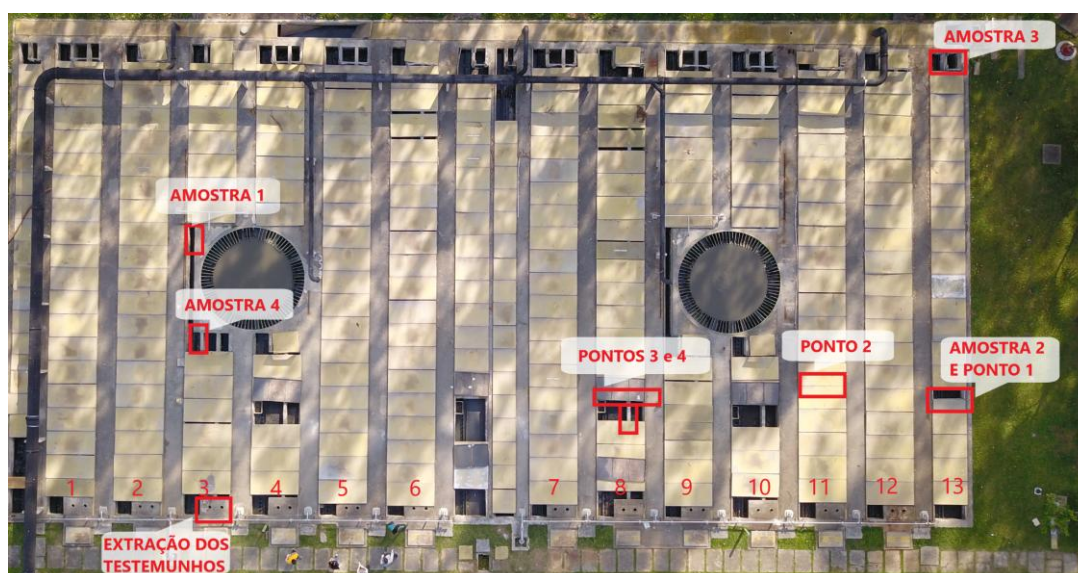
Figura 2: Locais de coleta de amostras e da extração dos testemunhos

A Figura 2 apresenta a vista aérea da estrutura inspecionada com o local de extração de dois testemunhos na laje do reator UASB (*Upflow Anaerobic Sludge Blanket*), bem como os pontos de coleta de amostras para ensaios de DRX e os pontos onde foram executados os ensaios de perda de concreto por descamação em camadas.

Quanto às medições de perda de concreto por descamação, os pontos foram definidos de acordo com as condições de campo. Os critérios adotados foram: I) Acessibilidade para a execução das medições em segurança; II) Presença de peças de concreto com elevado grau de deterioração; e III) Existência de áreas adjacentes não deterioradas, possibilitando o apoio da régua metálica para a medição da profundidade. Devido a essas restrições, as medições foram realizadas em apenas quatro pontos, conforme indicado na Figura 2.

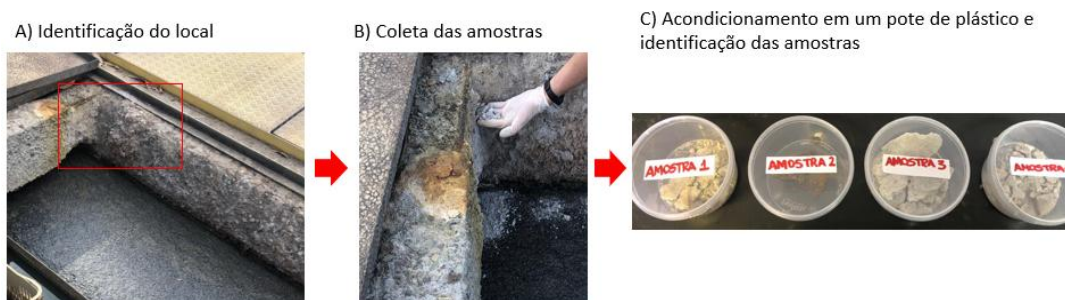
Figura 3: Coleta de amostras

As amostras foram coletadas manualmente a partir do material desagregado das paredes do reator UASB, em uma faixa de 10 a 50 cm acima do nível do efluente. Conforme ilustrado na Figura 3, as amostras foram armazenadas em recipientes identificados.

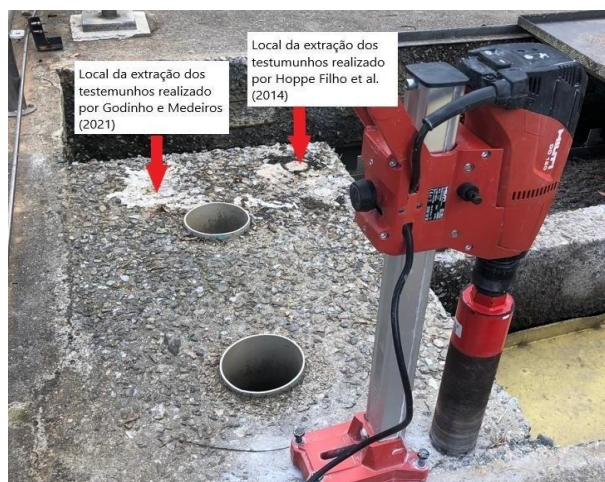
Figura 4: Local das extrações em 2014 e 2021

Outro recurso utilizado foi o detector de armadura Bosch GMS 120, com o objetivo de traçar a posição das armaduras na estrutura para a extração dos testemunhos. A extração dos testemunhos de concreto foi conduzida de acordo com a NBR 7680-1 [3], utilizando-se uma extratora Hilti DD 120 e broca de 75 mm de diâmetro. A Figura 4 indica os pontos de extração de testemunhos em inspeções anteriores (2014 e 2021). Ressalta-se que a laje de concreto armado do reator encontra-se posicionada cerca de 40 cm acima do nível do efluente.

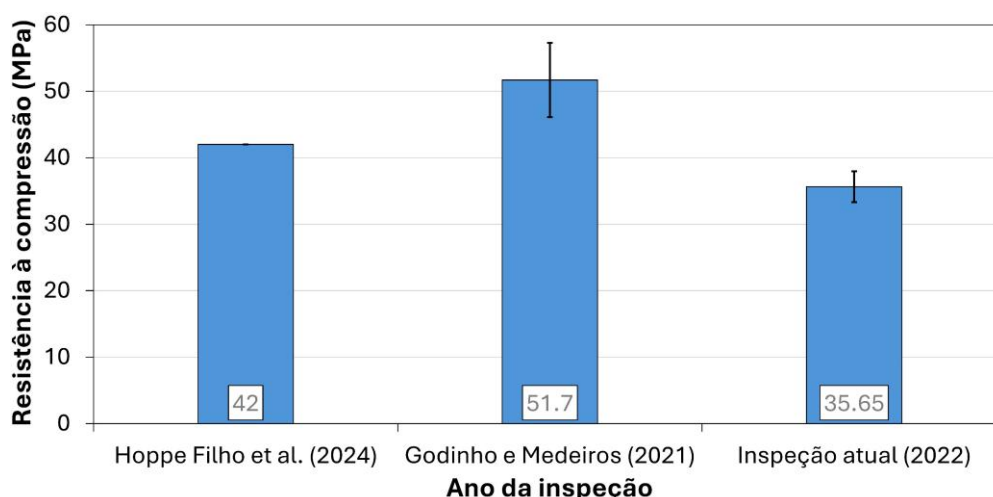
Figura 6: Comparação de resistência à compressão entre os três momentos

Os ensaios realizados nos dois testemunhos, identificados como CP1 e CP2, resultaram em resistências à compressão de 34 MPa e 37 MPa, respectivamente, considerando cerca de 23 anos de idade da ETE. Segundo Hoppe Filho et al. [1], a resistência de projeto da estrutura era de aproximadamente 22 MPa, e em sua investigação foi observada resistência de 42 MPa. Já no estudo de Godinho e Medeiros [2], foi registrada resistência de 52 MPa, acima da resistência prevista em projeto.

Entretanto, na inspeção atual, os valores ficaram abaixo da resistência mínima de 40 MPa estabelecida pela NBR 6118 [5] para a classe de agressividade IV. Essa redução é atribuída à degradação progressiva do concreto. A Figura 6 apresenta a comparação entre as três campanhas de inspeção.

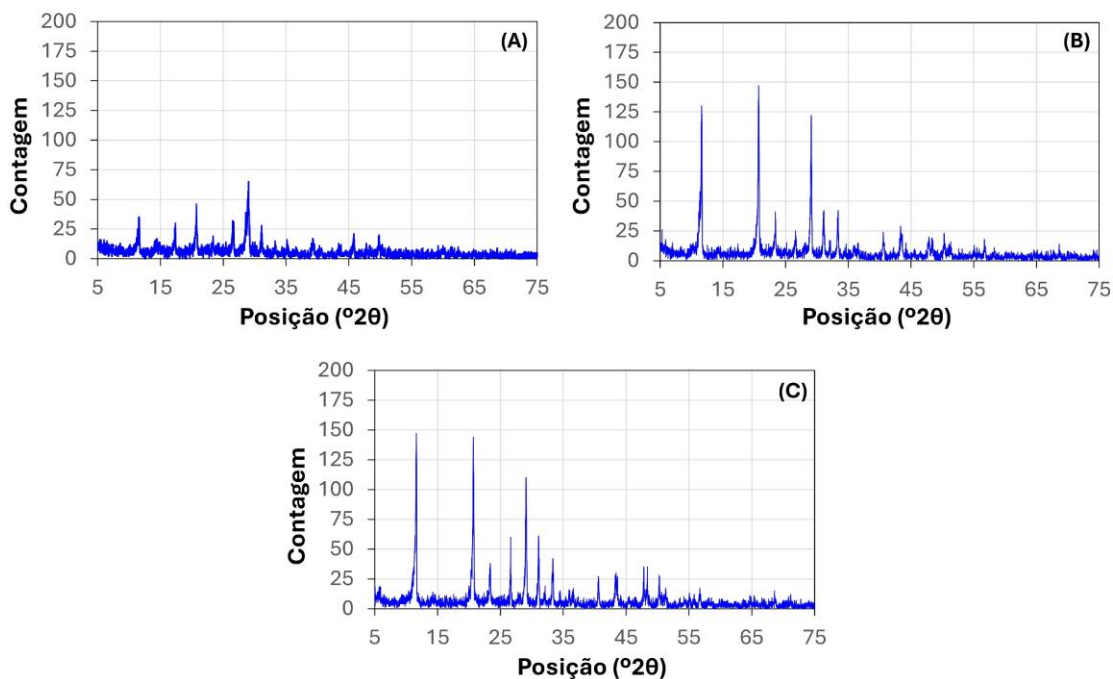
Figura 7: DRX das amostras

O ensaio de DRX foi realizado em quatro amostras, com varredura entre 5° e 75° (2θ). Na Figura 7, são apresentados os difratogramas das amostras 1 (A), 3 (B) e 4 (C), amostra 2 não apresentou um difratograma que pudesse identificar os picos característicos. É possível observar picos característicos de etringita, gipsita e portlandita.

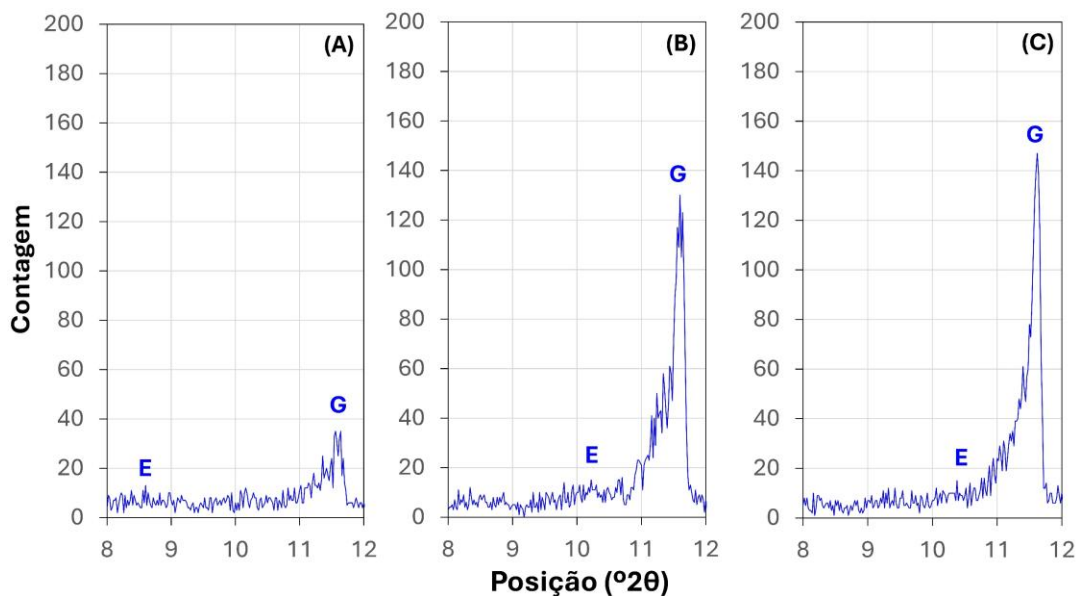
Figura 8: DRX das amostras com destaque para picos de etringita (E) e gipsita (G)

Na Figura 8, observa-se a faixa entre 8° e 12° (2θ), com identificação de picos de etringita (9,1°) e gipsita (11,6°), compostos formados pelo ataque de ácido sulfúrico biogênico. Esses resultados confirmam a presença de gipsita em todas as amostras, corroborando Hoppe Filho et al. [1], que destacam tais produtos como típicos em processos de degradação induzidos por bactérias oxidantes.

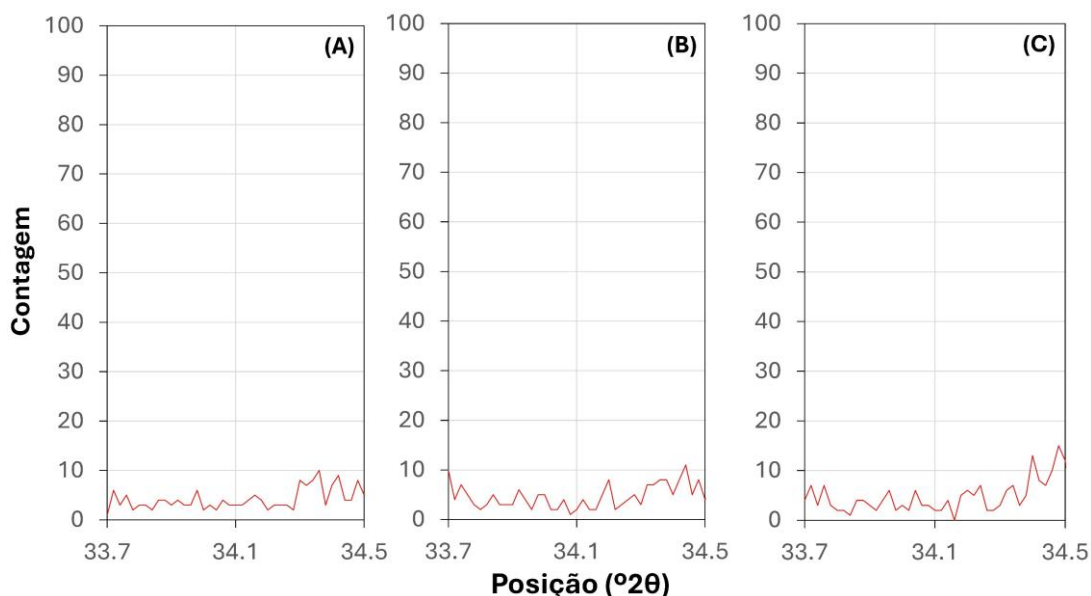
Figura 9: DRX das amostras dos reatores UASB, com destaque para o pico da portlandita

A Figura 9 apresenta o difratograma na região de maior intensidade da portlandita, em 34,1° (2θ). Esse composto é indicativo da reserva alcalina do concreto. No entanto, a ausência de picos de portlandita nas amostras analisadas evidencia que todo o material foi consumido pelo ataque ácido.
