## DIAGNÓSTICO TÉCNICO DE PAVIMENTOS RÍGIDOS: ANÁLISE DE CASOS EM VIA URBANA E BR

Angelo, David Kawan Honorato <sup>1</sup>; Santana, Álef F. C. <sup>2</sup>; Barbosa, Mariana C. S. <sup>3</sup>; Rodrigues, Viviane D. <sup>4</sup>; Santos, Tiago F. A. <sup>5</sup>; Berenguer, Romildo A. <sup>6</sup>

<sup>1</sup> Graduando, Universidade de Pernambuco; Escola Politécnica de Pernambuco; e-mail: [dkha@poli.br](mailto:dkha@poli.br)

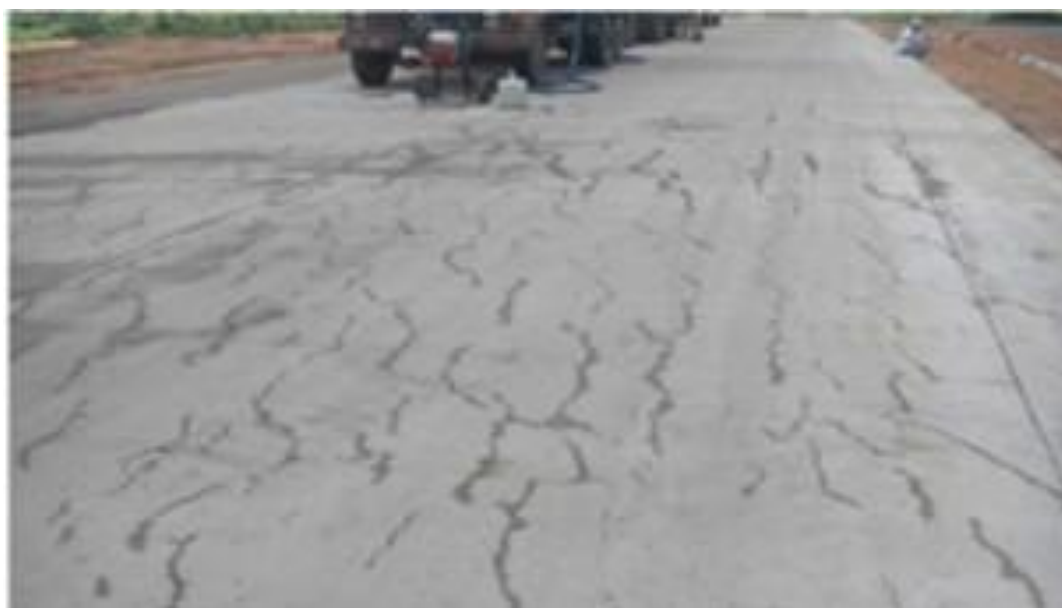
Ao longo de um trecho de aproximadamente 3 Km, do pavimento ainda em construção, encontrou-se uma quantidade demasiada de fissuras de retração plástica (Figura 1) de inatividade comprovada por meio do monitoramento das aberturas das fissuras com uso de pasta de gesso.

Figura 1: Fissuras no pavimento rígido do lote 05, da BR-101/NE.

Esse fenômeno provoca danos irreversíveis ao pavimento, devido sua fissuração, tais como perda de durabilidade, infiltração, entre outros. A equipe técnica de Engenharia do Exército Brasileiro, e da Associação Brasileira de Cimento Portland – ABCP realizaram medições, por meio de uma estação móvel instalada próximo ao trecho, das condições atmosféricas locais. As condições de exposição ao sol e ao vento do trecho avaliado tornaram as taxas de evaporação de água da superfície do concreto superiores a  $0,5 \text{ kg.m}^{-2}.\text{h}^{-1}$ , considerada aceitável, fato esse que aumenta bastante a possibilidade do surgimento de fissuras de retração plástica no concreto em suas primeiras horas de vida. Além dos parâmetros visuais coletados em campo, foram analisados os métodos construtivos de execução do pavimento rígido em questão, através da norma DNIT 049/2013-ES, e o processo de fabricação do concreto, controle e recebimento através da norma NBR 12655 [11,12].

Sobre o estudo de caso do pavimento rígido em construção da BR 101/PB, foram detectados os agentes causadores que motivaram o surgimento das fissuras de retração plástica precocemente nas placas de concreto, os quais foram os fenômenos naturais: grande incidência de sol, ou seja, a exposição às altas temperaturas na região do concreto ainda no estado fresco, como também velocidades do vento existentes, superiores a considerada aceitável. Para essa evitar o surgimento de novas fissuras em futuras concretagens para construção de placas, a solução encontrada foi: a execução da cura úmida com manta geotêxtil durante 7 dias, além da cura química a qual já vinha sendo executada. Em relação à colmatação das fissuras de retração plástica num trecho de aproximadamente 3 Km, 2 (duas) técnicas de injeção de microcimento foram mais eficientes (por Gravidade e Pressurizada com Obturador a vácuo) sendo a última a mais eficaz em relação aos preenchimentos dos vazios internos, comprovados pelas análises de microscópica óptica, em 5 testemunhos retirados num trecho que já havia tido tratamento de colmatação de fissuras e liberado ao tráfego há quase 2 anos. Contudo, em ambas as técnicas de injeção o preenchimento foi parcial. Em relação à resistência aos esforços mecânicos, medidos pelo ensaio de compressão axial, os resultados dos testemunhos extraídos foram satisfatórios, conforme o Quadro 2.

O resultado do preenchimento das fissuras e das resistências à compressão axial foram bastante satisfatórios. As duas técnicas mostraram-se eficientes do ponto de vista de praticidade e rapidez, no momento da execução. A definição da metodologia baseou-se na abertura das fissuras, sendo recomendado o seguinte:

**1)** As Fissuras de retração plástica com comprimento inferior a 0,60 m, abertura inferior a 1,0 mm, não interligada e com profundidade de até metade da espessura da placa, recomendação do uso de injeção por gravidade de microcimento. **2)** As fissuras de retração plástica com comprimento superior a 0,60 m a 1,0 m, abertura superior a 1,0 mm e com profundidade que pode atingir toda a espessura da placa, recomendação do uso de injeção pressurizada de microcimento. **3)** As fissura de retração plástica com comprimento superior a 1,0 m, abertura superior a 1,0 mm e com profundidade que pode atingir toda a espessura da placa, com elevado grau de incidência por placa e interligadas, recomendação demolição total das placas. O cimento utilizado na aplicação de calda coloidal de microcimento foi Microcem 20, devido à facilidade no controle de fluidez e viscosidade durante o processo de fabricação dela e durante a aplicação, além de uma penetração e injetabilidade muito superior ao das caldas de cimento convencionais. Parte deste segmento foi tratado com as técnicas de injeção pressurizada e por gravidade com a finalidade de servir de experimentos e avaliações posteriores.

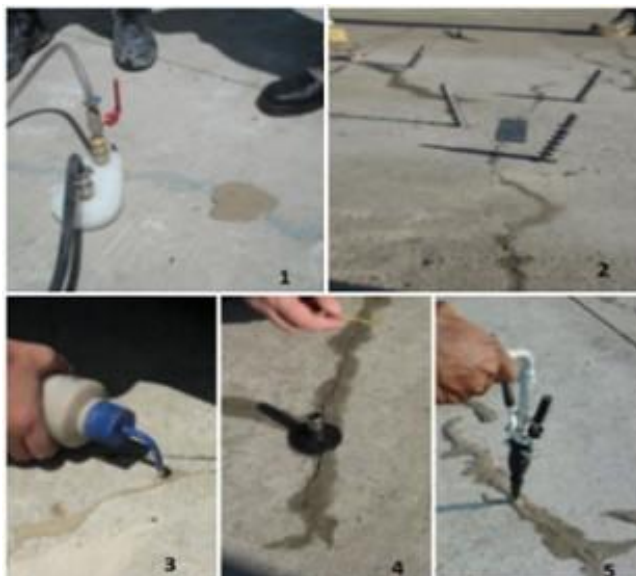
Cinco técnicas de injeção de calda coloidal de microcimento foram experimentalmente testadas para verificar a eficácia do serviço (Figura 2). Contudo, apenas a Injeção pressurizada por obturador a vácuo e a Injeção por gravidade através do uso de picetes (vaso de pressão manual) apresentaram resultados satisfatórios em relação ao preenchimento total das fissuras: **1)** Injeção pressurizada por obturador a vácuo. **2)** Injeção pressurizada por obturador de inserção. **3)** Injeção por gravidade através do uso de picetes (vaso de pressão manual). **4)** Injeção pressurizada por obturador de adesão superficial. **5)** Injeção pressurizada por obturador de fenda.

Figura 2: Técnicas de injeção de calda coloidal de microcimento
