# TRANSECTO - ANÁLISE NA ESCALA DO DESENHO URBANO

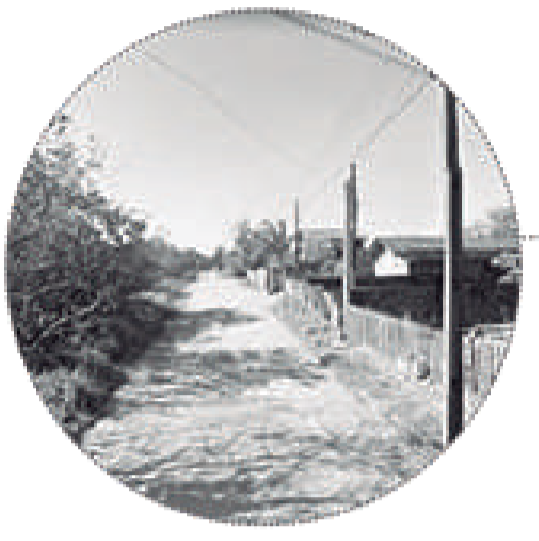
Ruas marginais muito próximas ao mangue e sem infraestrutura

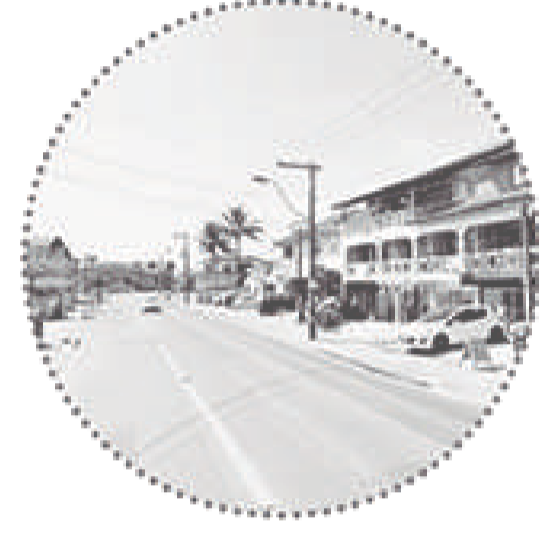
Rua troncal com solo impermeável e ocupação aquém da legislação

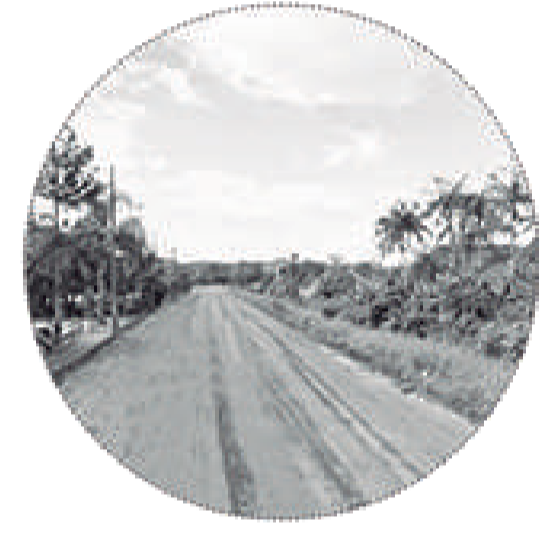
Rua marginal e espaço residual sem infraestrutura

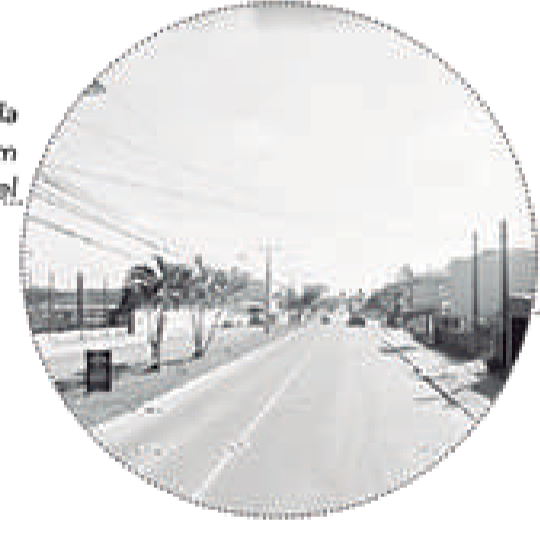
Ocupação urbana avançando na área de proteção ambiental. Rua com declividade sem infraestrutura
