## APLICAÇÃO DO MÉTODO DE MENSURAÇÃO DE DEGRADAÇÃO: ESTUDO DE CASO

Este trabalho tem como objetivo apresentar a aplicação do método MMD em estudo de caso de Unidades de Interesse de Preservação na cidade de Paranaguá-PR, oferecendo dados relevantes para a compreensão da aplicação do método.

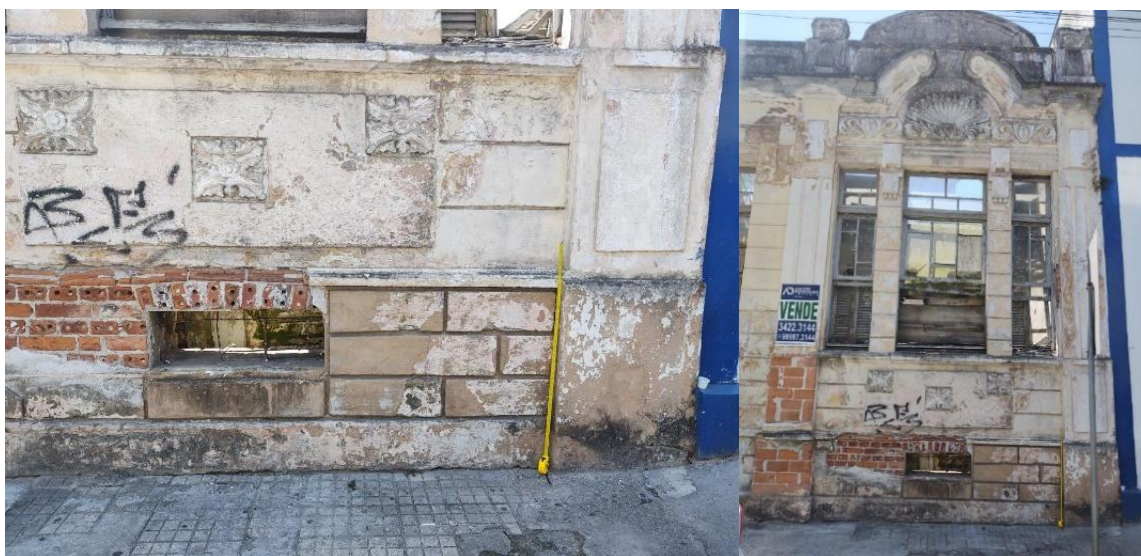
Figura 1: Foto de fachada com trena

A aplicação do MMD se inicia com a vistoria sensorial, na qual são identificadas as anomalias. Durante a vistoria é importante que sejam identificados os problemas encontrados, e que sejam coletadas as dimensões, como demonstrado na Figura 1, caso não tenha acesso aos projetos originais. Essas informações são fundamentais durante o tratamento das imagens.

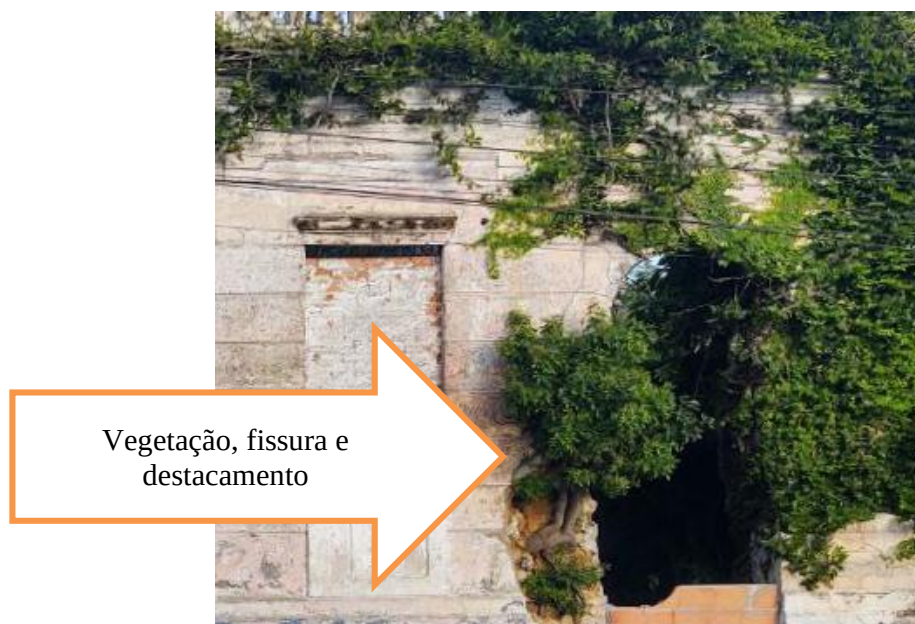
Figura 2: Foto de fachada com elevado nível de degradação

Antes, porém do tratamento das fotos, é preciso, durante a vistoria, buscar entender da melhor forma, as anomalias encontradas. Um passo muito importante na aplicação do método é conhecer e definir quais são as anomalias que serão quantificadas. É preciso priorizar, pois um número muito grande de anomalias poderá dificultar a aplicação do método. Como exemplo, pode-se identificar na Figura 2, o caso de uma fachada com elevado nível de degradação, são encontradas diversas anomalias, e algumas, inclusive, se sobrepõem. É o caso da vegetação, fissuras e destacamento de revestimento.

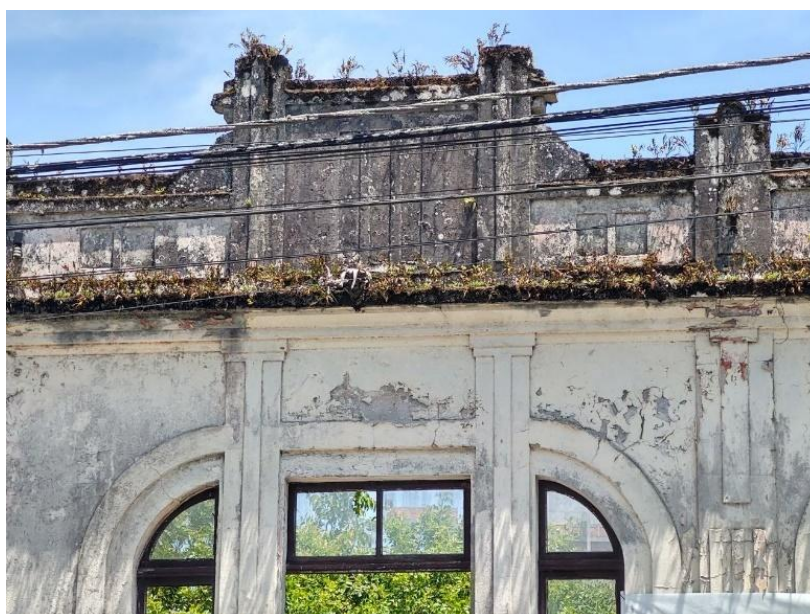
Figura 3: Mofo, Bolor e Crosta Negra

O conhecimento da influência e da importância de cada anomalia, é fundamental para a elaboração de uma tabela, determinante na aplicação da fórmula do MMD. Nas edificações analisadas, o mofo, bolor e crosta negra, por exemplo, foram unificados em um único tipo de anomalia, porém, considerando o grau de intensidade, como apresentado na Figura 3.
