MORADIA SOCIAL NA METRÓPOLE DE CURITIBA

UMA PROPOSTA DE REURBANIZAÇÃO PARA A OCUPAÇÃO IRREGULAR BONFIM - ALMIRANTE TAMANDARÉ

Trabalho Final de Graduação 2009

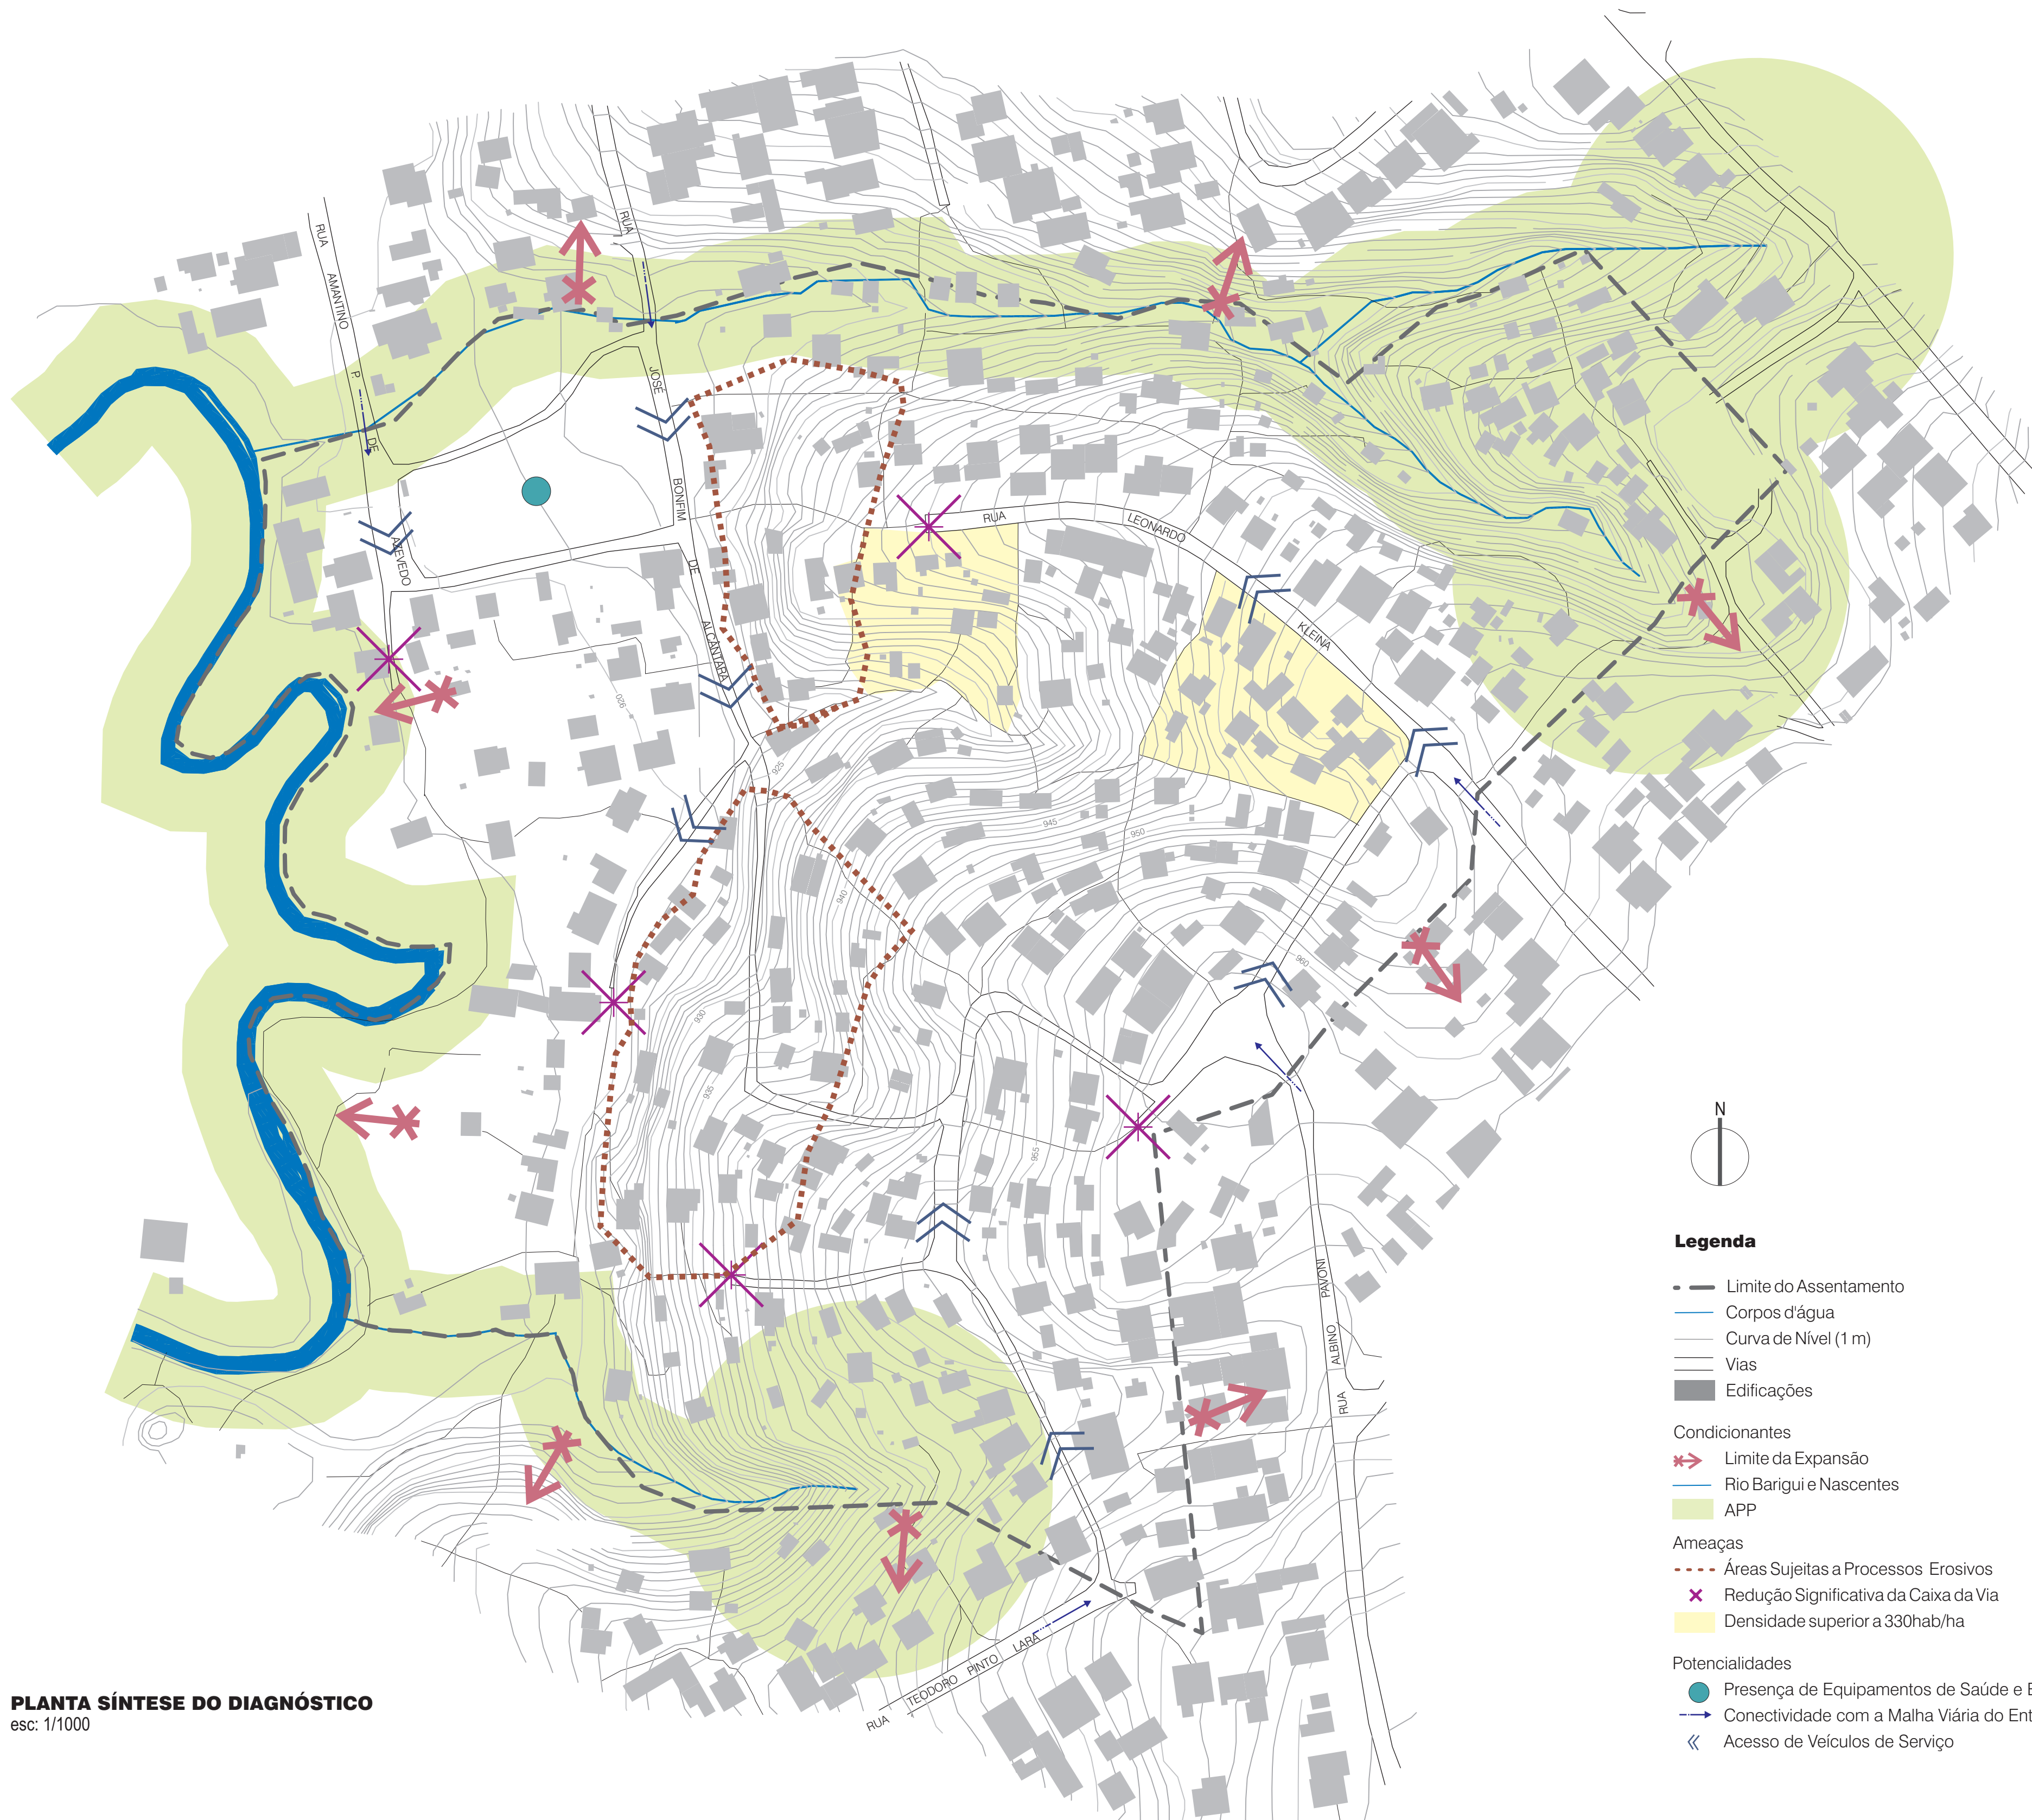
PLANTA SÍNTESE DO DIAGNÓSTICO
esc: 1/1000

Diagnóstico

O Bonfim caracteriza-se por uma série de fragilidades e condicionantes ambientais. A área do assentamento na porção litorânea ao Rio Barigui é alagadiça e sujeita a inundações; possui declividades iguais ou superiores a 30%, condições geológicas e geotécnicas desfavoráveis com risco de deslizamento; devido ao relevo acidentado e a falta de cobertura vegetal, a área é naturalmente instável, sujeita ao desenvolvimento de grandes processos erosivos e existe ainda a ocorrência de três fundos de vale, mas não está situado em área de carste.

Verifica-se que o formato das quadras é irregular, definidas pelos caminhos e vias, bem como pelos limites naturais do sítio. Um fator que chama atenção é a baixa permeabilidade do solo, por ser comum a construção na totalidade do lote, visualiza-se isso no mapa de figura fundo das áreas construídas. Destaca-se dentro dos aspectos sócio-espaciais que a expansão extensiva está limitada, pois o entorno encontra-se ocupado na totalidade das divisas.

O assentamento apresenta densidade líquida média de 200 hab/ha, mas esse valor não se distribui uniformemente pelo território. As áreas próximas ao Rio Barigui possuem uma densidade mais reduzida, em torno de 120 hab/ha enquanto as áreas mais altas e próximas às vias principais chegam a 330 hab/ha.
