## ANÁLISE DA INFLUÊNCIA DO ENVELHECIMENTO NO DESEMPENHO FÍSICO E MECÂNICO DE SELANTES APLICADOS EM SUBSTRATO DE ARGAMASSA

**Resumo:** As edificações proporcionam segurança e estabilidade aos usuários. As fachadas, como envoltórias de uma edificação, devem ser bem projetadas de modo que as acomodações e exposições externas não influenciem na qualidade de vida dos moradores. Por isso, conhecer o desempenho das juntas seladas, usualmente aplicadas em fachadas, se torna indispensável, devido às elevadas variações de temperatura que geram dilatação térmica entre os materiais e, consequentemente, movimentação do sistema. Diante deste cenário, esta pesquisa objetivou a análise do desgaste mecânico e físico de selantes, utilizados na construção civil quando expostos a certas intempéries ao longo da sua vida útil, por meio de um processo de envelhecimento. Dois tipos de selante foram estudados, um híbrido (MS) e outro de poliuretano (PU). Um grupo foi submetido a ciclos de exposição de temperatura (70 °C) em estufa e imersão em água (23 °C), denominado E/A (estufa/água), conforme estabelecido pela NBR 10591(2021). Outro grupo foi submetido ao desgaste por meio do aquecimento em uma estufa

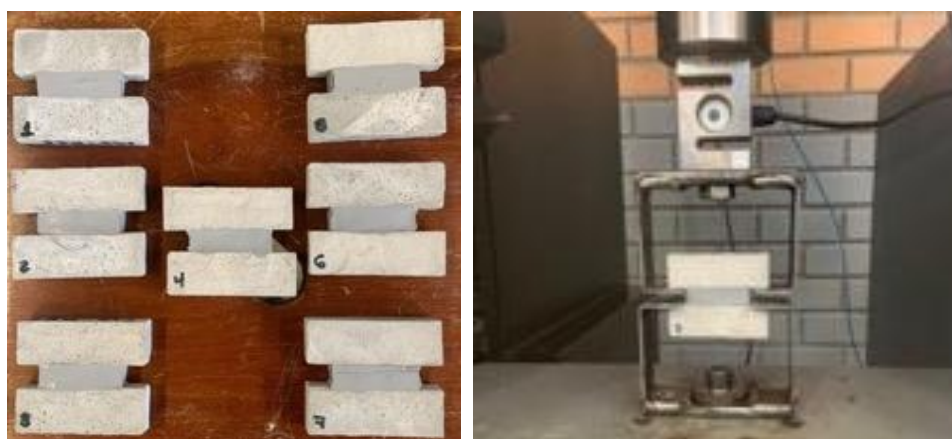
Figura 5: Amostras de argamassa com os selantes aplicados e a amostra submetida ao ensaio de tração

Os procedimentos experimentais iniciaram com a confecção do molde de madeira para a moldagem das argamassas e assim, prosseguiu-se com a aplicação dos selantes entre as amostras cimentícias. O aspecto final das amostras são apresentadas na Figura 1.

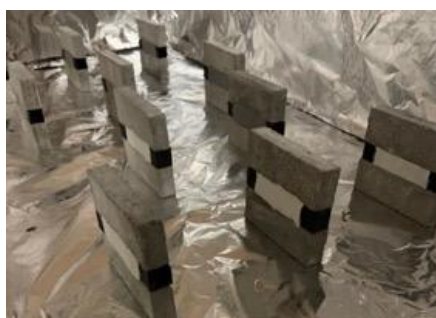
Figura 6: Amostras de argamassa com selantes dentro da estufa de calor, gerado por incidência de lâmpadas halógenas, durante o ensaio de envelhecimento no condicionamento EC

Primeiramente, as amostras foram submetidas ao condicionamento A e depois submetidas ao calor, na estufa com lâmpadas halógenas. A estufa de calor, construída com lâmpadas halógenas foi elaborada com base nas pesquisas de [8] e [9], os quais submeteram os corpos de prova a temperaturas de 70 °C e 80 °C por meio de lâmpadas. Nestas pesquisas, os autores utilizaram em média 3500 W/m<sup>2</sup> de exposição. Para simular condições reais da ação do calor nas amostras, a pesquisa de [10] analisou a incidência solar em fachadas e percebeu que em alturas superiores a 20 m, a exposição média é de 2000 W/m<sup>2</sup> enquanto alturas inferiores a 10 m a exposição encontrada é de 200 W/m<sup>2</sup>. Para esta pesquisa adotou-se 1110 W/m<sup>2</sup> de exposição e para isso, na estufa, foram colocadas 4 lâmpadas halógenas de 70 W.

A Figura 2 ilustra as amostras posicionadas dentro da estufa para exposição às lâmpadas.

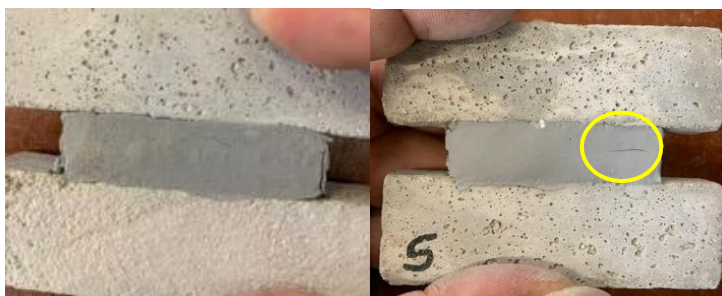
Figura 8: Falhas coesivas e adesiva nas amostras com selante MS após o condicionamento EC, antes da sua submissão ao ensaio de tração

Percebeu-se que os valores médios calculados não apresentaram diferença significativa entre as amostras de referência e o condicionamento E/A. As amostras submetidas ao condicionamento EC com selante MS, apresentaram média de alongamento de 22% e desvio padrão 0,04 e sua degradação foi evidente. Antes de serem colocadas na prensa, as amostras já apresentavam sinais de falhas coesivas e adesivas (Figura 4).
